## MEMORIAL DESCRITIVO

**Objeto:** Restabelecimento de muro de proteção Av. Itália

**Endereço:** Avenida Itália

**Bairro:** Centro **Município:** Coqueiro Baixo- RS

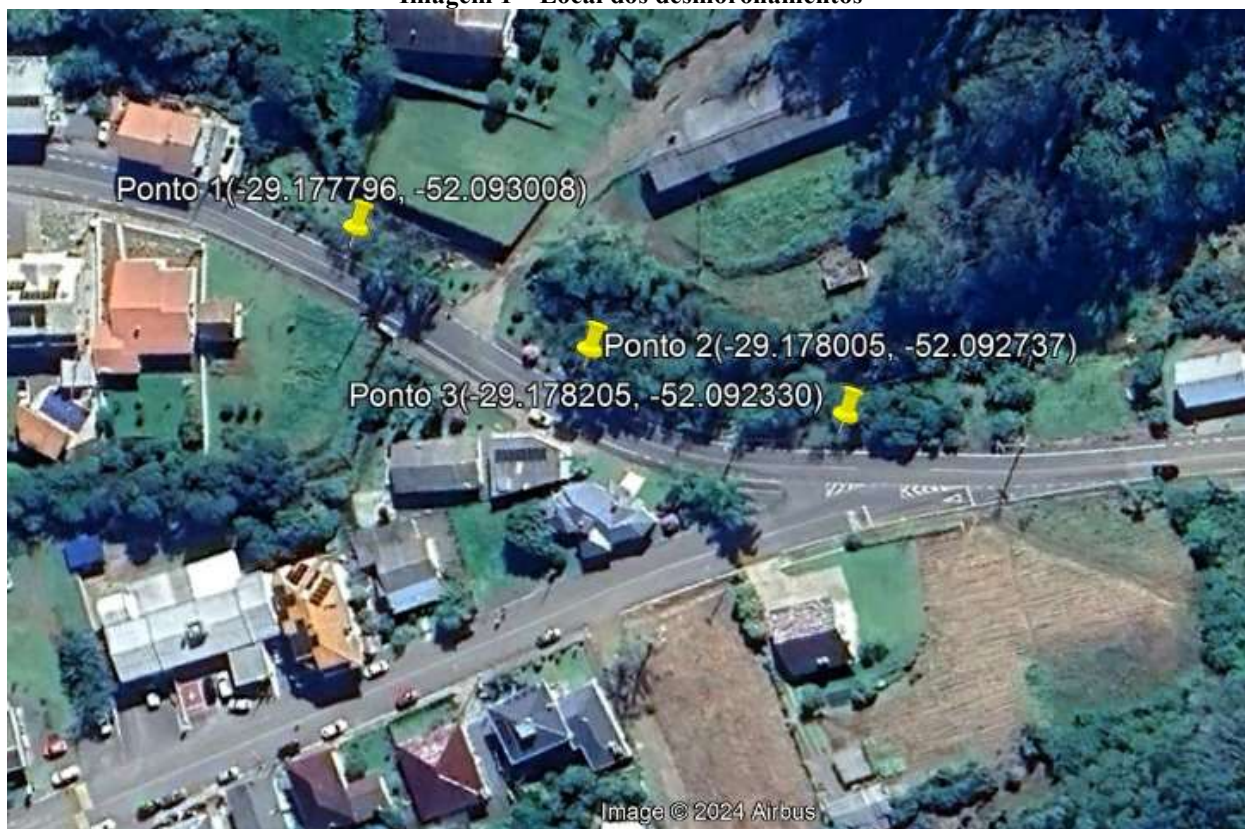
**Imagem 1 – Local dos desmoronamentos**

No trecho da Avenida Itália após o excesso das chuvas na maior catástrofe do estado do Rio Grande do Sul, no início do mês de maio, ocasionou o desmoronamento de três muros de contenção existentes no local. Na imagem abaixo, estão indicados os 3 pontos onde os muros de contenção desmoronaram.

A solução para o local será a construção de um muro de gabião nos três pontos onde antes havia um muro de contenção
